**Воскресенский И.С.* , Сучилин А.А., Ушакова Л.А.,
Шафоростов В.М., Энтин А.Л.**

*географический факультет, МГУ имени М.В. Ломоносова,
Россия, г. Москва
e-mail: isvoskresensky@rambler.ru

МОНИТОРИНГ РЕЛЬЕФА ТРАССЫ МАГИСТРАЛЬНОГО ТРУБОПРОВОДА В ЦЕНТРЕ РУССКОЙ РАВНИНЫ С ПРИМЕНЕНИЕМ ДИСТАНЦИОННЫХ И ГЕОИНФОРМАЦИОННЫХ МЕТОДОВ

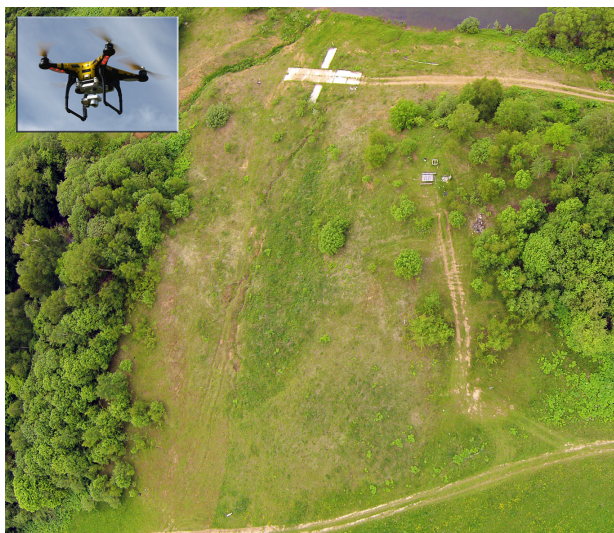
Рисунок 3 – Снимок участка мониторинга, полученный с БЛА «DJI Phantom-2»

Фокусное расстояние камеры составляет 5 мм (29 мм в 35-мм эквиваленте), угол обзора – 110°. Оптическая система характеризуется сильной дисторсией, что выражается в искажении получаемых кадров (эффект «рыбьего глаза», рисунок 3).

В пределах полого техногенного склона в результате мониторинга 2017 г. установлена сеть эрозионных рытвин (рисунок 3.). Она сформирована в результате рельефообразующей деятельности временных водотоков, формирующихся на склоне при выпадении дождевых осадков и таянии снежного покрова.

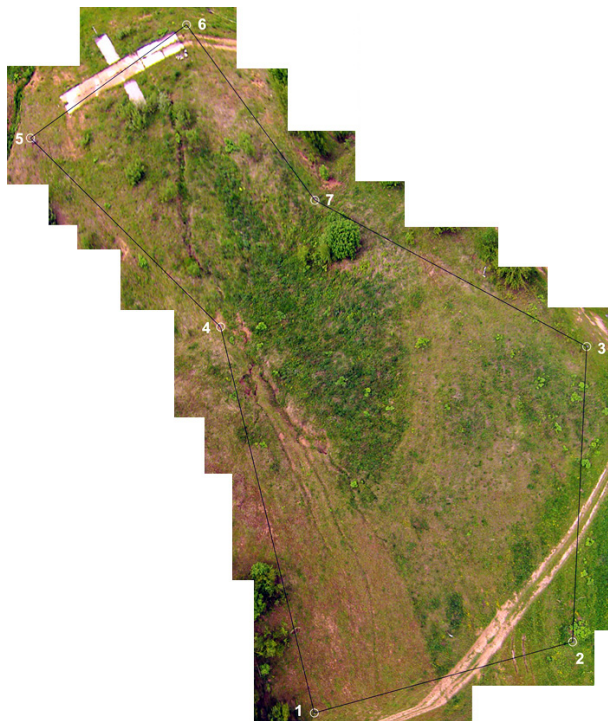
Рисунок 4 – Ортофотоснимок участка мониторинга

В результате уравнивания накоплений мобильного комплекса относительно референцстанции ГНСС «Satino», был сформирован высокоточный файл координат опорных знаков, на основании которого была проведена трансформация мозаики снимков в единое изображение (рисунок 4), т.е. итог преобразования – ортофотоснимок участка, где контурная линия охватывает территорию с наименьшими искажениями.

Общая длина техногенного пологого склона, сложенного неуплотненными техногенными песками, в пределах которого она сформирована, достигает не менее 50 м. Сеть рытвин имеет в плане древовидную форму. Рытвины достигают максимальной глубины до 1,5 м и ширины до 1,0 м. В средней части техногенного склона образовались участки площадью до 10 кв. м, где эрозийные «борозды» чередуются с межбороздовыми «гребнями». Формирование рытвин на относительно пологом склоне обусловлено низкой противозерозионной устойчивостью песчаных техногенных грунтов. В нижней части склона и прилегающей части бечевника эрозийная рытвина переходит в конус выноса временного водотока – веерообразной в плане поверхности. Мощность накопленных песчаных отложений не превышает 20-50 см. Незначительные плановые размеры конуса выноса и мощность отражают относительно невысокую интенсивность эрозии и аккумуляции временного водотока (рисунки 4, 5, 6).

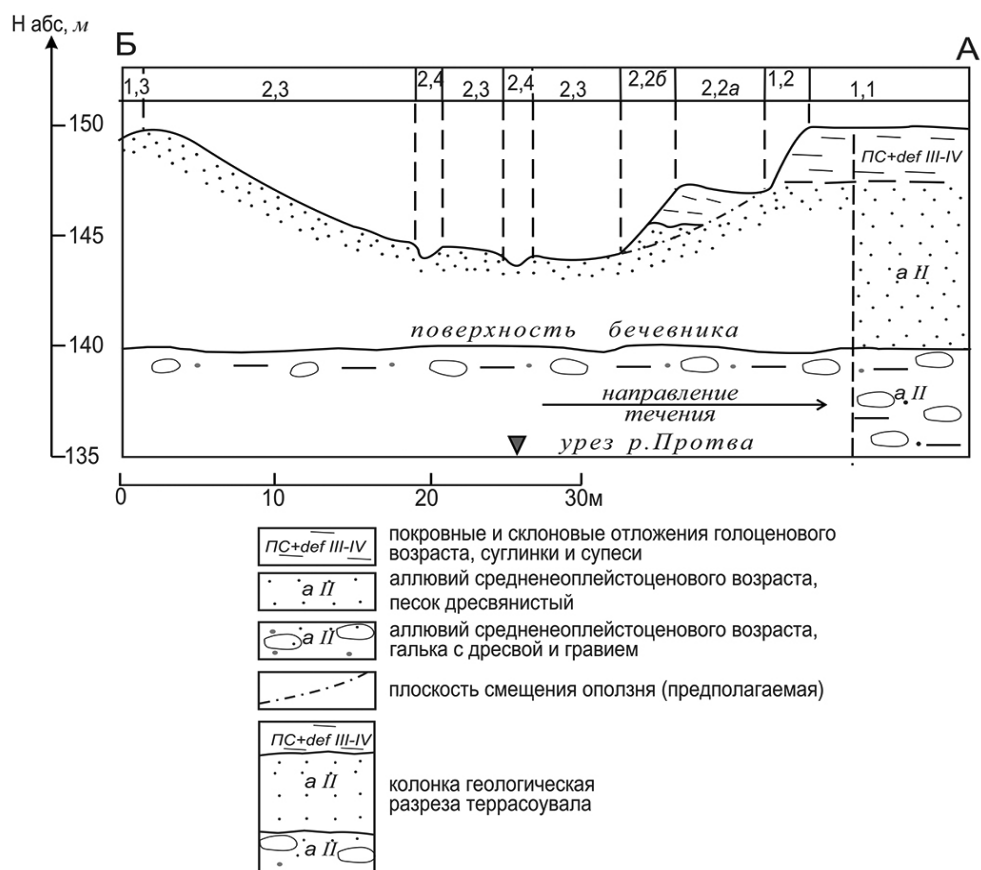
Рисунок 5 – Профиль по линии Б-А

Наблюдения, проведенные на данном участке долины р. Протва в 2005-2016 гг., показали, что на крутом склоне террасоувала (рисунок 5) протекают процессы оползания, обваливания и осыпания. Оползание представлено телами покровных и склоновых суглинков, скрепленных корневой системой деревьев и кустарников, произрастающих в присклоновой части террасоувала. Мощность блоков оползания достигает 1,5-2,0. По мере движения блока от бровки террасоувала к подножию крутого склона происходит разрушение минеральной части блока под воздействием жидких осадков и таянии снежного покрова. В отдельные годы у подножья крутого склона и в пришовной части бечевника скапливаются обломки стволов деревьев, кустарников и их корневых систем. С поверхности бечевника оползневые накопления выносились при подъеме уровня р. Протва в половодья и паводки. Осыпные участки на поверхности крутого склона фиксировались периодически при визуальных осмотрах. Осыпание аллювиальных песков приурочено, как правило, к участкам площадью в несколько квадратных метров между оползающими блоками, а также к участкам свободным от травянистой растительности. К этим же участкам приурочены эрозионные борозды. Обваливание блоков склоновых суглинков происходит в результате образования «карнизов» в верхней части крутого склона. Формирование обвальных блоков связано с образованием ниш и «карманов» при осыпании, дефляции и размыве аллювиальных песков в верхней части крутого склона.

Сформировавшийся к 2011 г антропогенный рельеф: склон и рытвина – были преобразованы в результате рекультивации после прокладки трубопровода в 2011 г. (см. раздел «Изучение архивных материалов...»). В результате мониторинга рельефа в 2017 г. были выявлены изменения в морфологии антропогенной поверхности крутого и полого склонов. В пределах техногенных крутого склонов образовалась узкая террасовидная площадка шириной до 2-4 м с обратным уклоном в сторону вышерасположенного склона. Ее поверхность опущена на 2-3 м относительно приривочной части террасовала. Внешняя бровка террасовидной площадки над пологим техногенным склоном возвышается на 5-6 м. В пришовной части она имеет неглубокий ров-ложбину глубиной до 0,5 м. В уступе террасовидной площадки обнажаются аллювиальные пески, перекрытые склоновыми суглинками, аналогичные тем, что установлены в геологическом разрезе террасовала (рисунок 5). Морфология террасовидной площадки и строение рыхлых отложений в ее

пределах позволяют полагать, что данный участок склона может быть отнесен к «склонам отседания» (Воскресенский, 1971:189). (В данном случае роль «прочных пород» выполняют плотные склоновые суглинки, а «подстилающих деформируемых отложений» – аллювиальные пески). Строение склона отседания позволяет полагать, что причиной отседания является превышение внутреннего сцепления в песчаной толще при увеличении веса верхнего слоя суглинков в результате их насыщения дождевой и талой водой.

Таким образом, крутой техногенный склон подвержен процессу отседания, в отличие от естественного склона, для которого характерно формирование блоков оползней-сплывов.

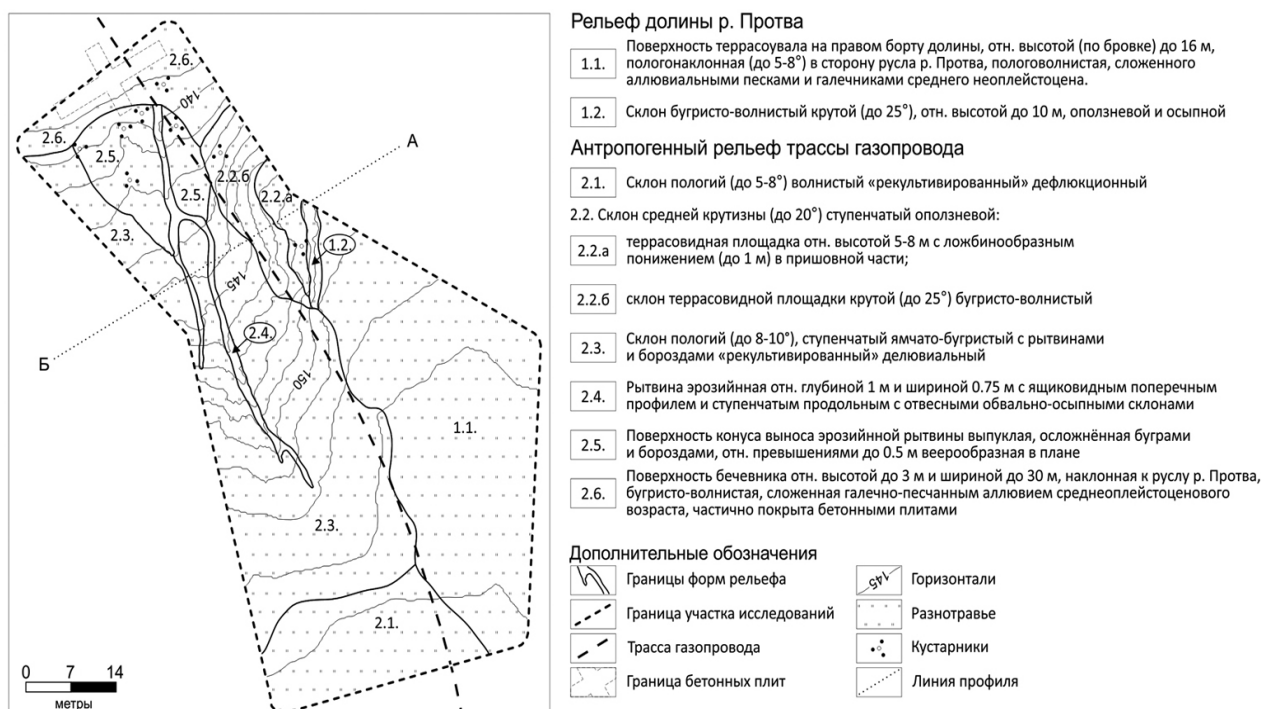
Рисунок 6 – Геоморфологическая схема участка мониторинга

Таким образом, в пределах техногенного склона трассы газопровода за период после строительства в 2011-2017 г.г. сформировались блок отседания и сеть эрозийных рытвин. Их происхождение связано парагенезом склоновых (отседание) и эрозийных процессов. Благоприятными условиями для образования в течение

Эти условия позволяют отнести данный участок к территориям «с первичными признаками процесса оврагообразования» (Зорина, 2003:153). Подобные территории требуют мониторинга, чтобы установить наступление предкризисного состояния. При этом необходимо учитывать, что долина р. Протвы относится к территориям с высокой «70 % степенью реализации потенциала оврагообразования» (Зорина, 2003:148).

3. Участок газопровода относится к территории «с первичными признаками оврагообразования», что требует: а) оценки условий и факторов оврагообразования; б) мониторинга эрозионных рытвин в целях установления их «предкризисного состояния».
